RÉVISION DU SILO DE CHARGEMENT **HOLCIM SCHWEIZ AG**

De retour en exploitation après une révision

Client: HOLCIM GRANULATS ET BÉTON SA
Maitre d'ouvrage: Holcim Schweiz AG
Lieu: Aigle
Projet: Révision et augmentation du volume du silo de chargement
Année de construction: 1999, révision en 2017

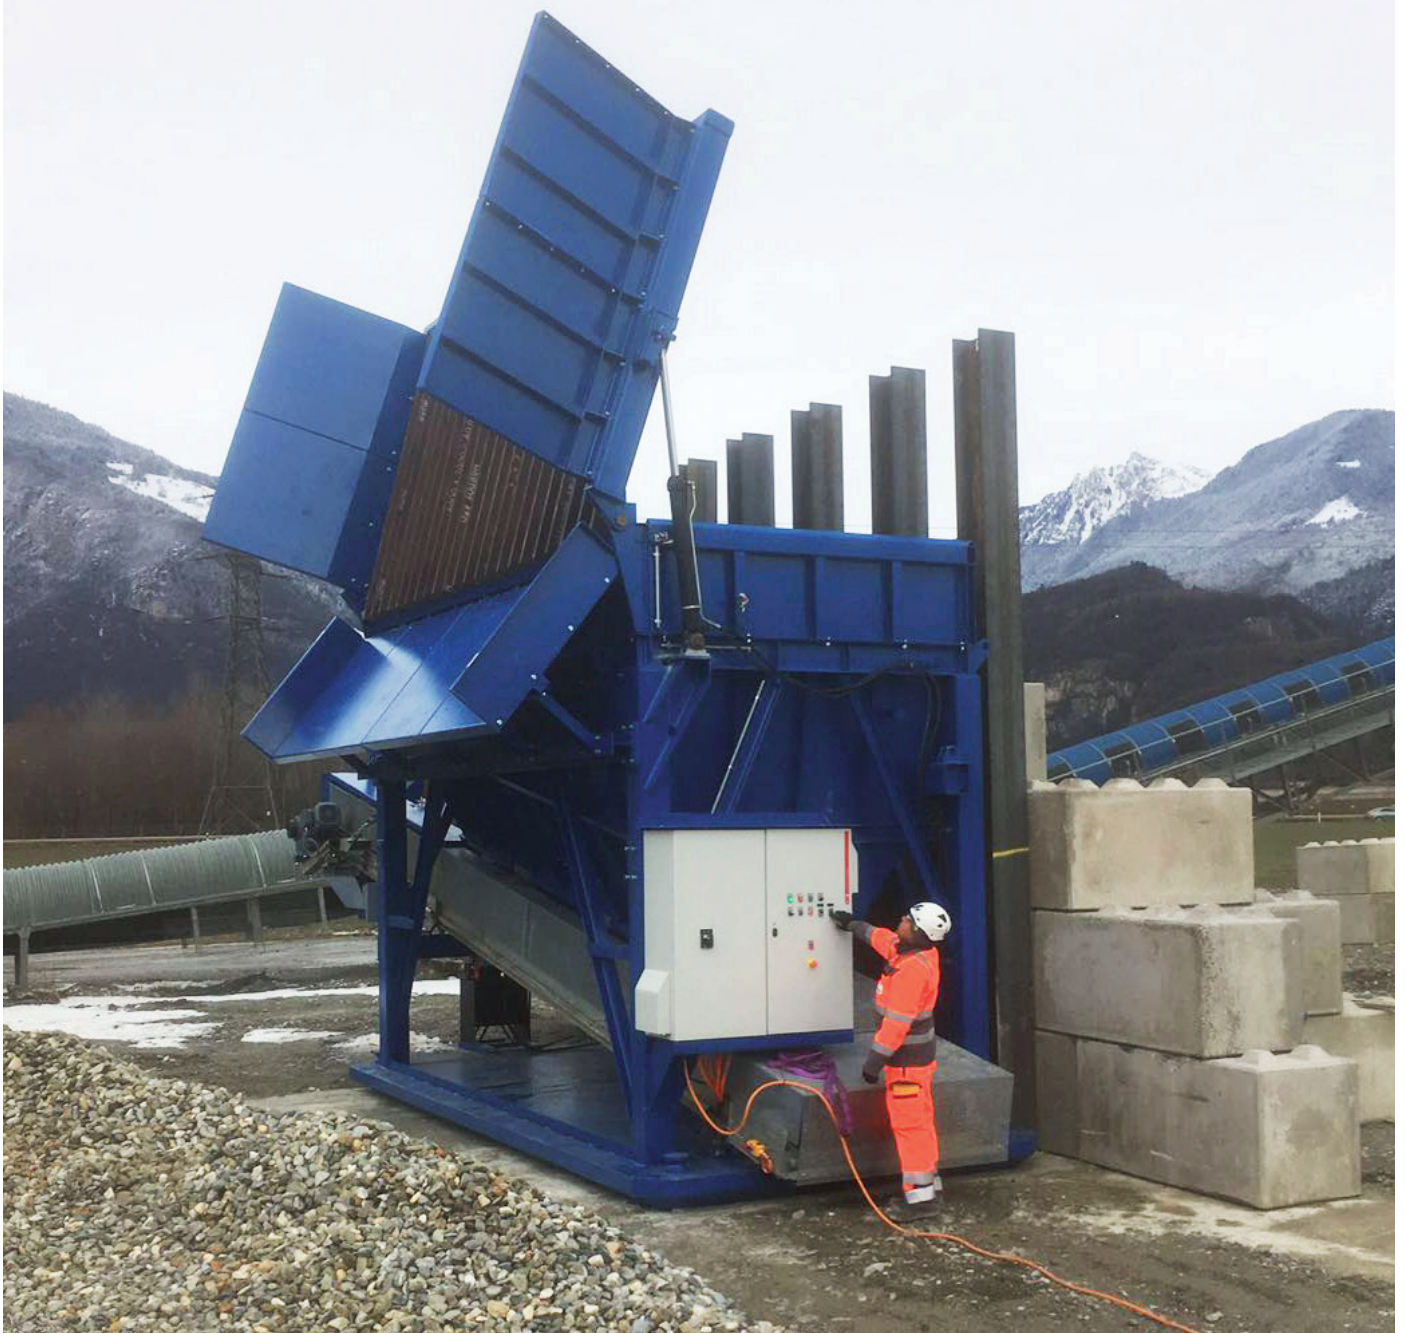
Il est recommandé de faire une révision avant que des sapins ne poussent dans les machines. Ainsi, un ancien silo de chargement de Holcim Schweiz AG entre à nouveau en exploitation quotidienne suite à une révision complète effectuée par Frei Fördertechnik AG.

Frei Fördertechnik AG est allé récupérer le silo de chargement de Holcim à rénover de l'usine à Kirchberg et l'a emmené à l'usine de Rubigen. C'est là qu'il s'est fait démonter, sabler, vernir et réviser. Outre la rénovation partielle des pièces en tôle et des composants mécaniques, le système électrique a également été remplacé entièrement. Après la révision, Frei Fördertechnik AG a livré le silo à Aigle, l'a installé et mis en service. Lors de la rénovation, nous avons veillé à ce que le silo à réviser réponde à toutes les exigences en termes de sécurité de Holcim Schweiz AG.

- Révision du système hydraulique et du silo
- Augmentation du volume du silo de 16 m³ à 22 m³
- Rénovation complète du système électrique et de commande
